麦积山景区小型浅层滑坡成因分析与防治措施

[关键词] 小型浅层滑坡; 成因分析; 防治措施; 麦积山景区

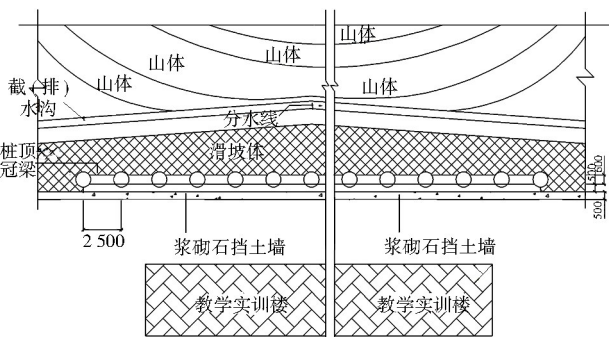
图1 小型浅层滑坡防治工程平面布置示意(单位:mm)

基于以上原则,经综合比选,最终确定将“抗滑桩支护+截(排)水沟排水”作为该小型浅层滑坡的防治工程方案,见图1。

在滑坡体拉张裂隙上部约5 m处布设截排水沟,拦截坡体上部地表径流和浅层壤中流,防止径流渗入滑坡壁,以提高滑坡体的稳定性。排水沟采用圆形的混凝土预制件,以减轻对周边环境的破坏和影响。在排水沟两侧入沟处设小型消力措施,以减轻对沟道的冲刷。滑坡体前缘设置桩径900 mm的钢筋混凝土抗滑桩支护,桩间距2.5 m,桩顶以冠梁连接,增加抗滑桩的整体性和抗滑性,见图2。拆除并重新砌筑被滑坡
